# 石綿含有量調査 報 告 書

株式会社 福田水文センター

石綿障害予防規則    第3条第2項に基づく  
事前調査における石綿分析結果報告書

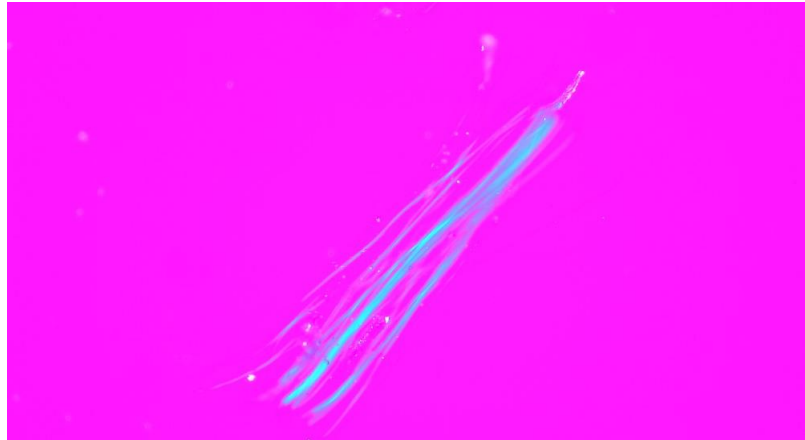
試料No.1 クリソタイル

| 層 | 部材、形状 | 色 | 比率 | 石綿の有無 | 石綿の種類 | 石綿推定含有率 |
|---|---|---|---|---|---|---|
| 1 | 塗材 | 白 | 5% | 有り | クリソタイル | 0.1-5% |

試料中のアスベスト繊維の偏光顕微鏡写真  
(クロスポーラ＋鋭敏色板)
