# 事前調査報告書

## 現地調査総括票

現地調査個票

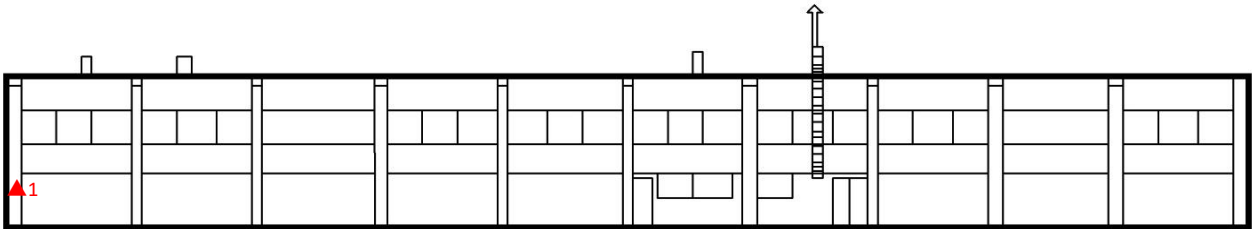
正面図

| メモ | 外壁は仕上塗材が使われている。<br>品番等が確認できないため、採取分析を実施、分析の結果アスベストが検出された。 | | | | |

▲1 外壁・仕上塗材

外壁：仕上塗材
